技术公告 (Technical Bulletin) 页数: 1 / 1

机型: 大B4、A3机器	日期: 2007-8一般故障整理	NO.RTB: 00001
--------------	------------------	---------------

主题: 供纸台不升		准备人: 何铁兵	
发自: 销售支援科 部门/ 部门/ 部门		检查人: 何铁兵	
分类:	故障诊断 (✓)	部件信息 ()	要求采取措施 ()
	机械 ()	电器 (✓)	维修手册修订 ()
	纸路 (✓)	发送/接收 ()	翻新信息 ()
	其他 ()	内部 ()	外部 (✓)

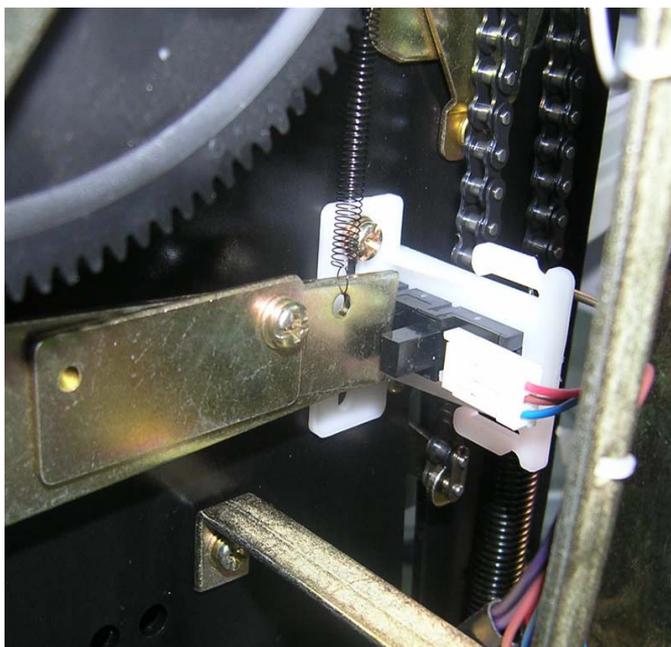
按动“印刷”键, 纸台不能升起, 引起纸张无法进送或产生“右卡纸”的现象

纸台上限传感器不能够检测到搓纸轮上的进纸轴支架, 导致纸台不能上升;
检查上限传感器的高度; 检测纸台上限传感器;

- 1、检测纸台上限传感器是否正常
- 2、调整纸台上限传感器的高度和位置, 保证进纸轴支架能够自由的遮挡传感器中缝
- 3、调整进纸支架上的配重的重量
